Opretholdelse af hygiejnen ved bukkede og svejste rør

Erhvervsskolen EUC Lillebælts smedelinje og Force Technology har indledt en samarbejds case, der forholder sig til samspillet mellem det håndværksmæssigt udførte arbejde og muligheden for at opretholde fødevarerhygiejnen. Det kunne for eksempel være bukkede eller svejste rørbøjninger - for hvilken betydning har den håndværksmæssige udførelse af for eksempel svejsninger kontra bukkninger i forhold til opretholdelse af hygiejnen

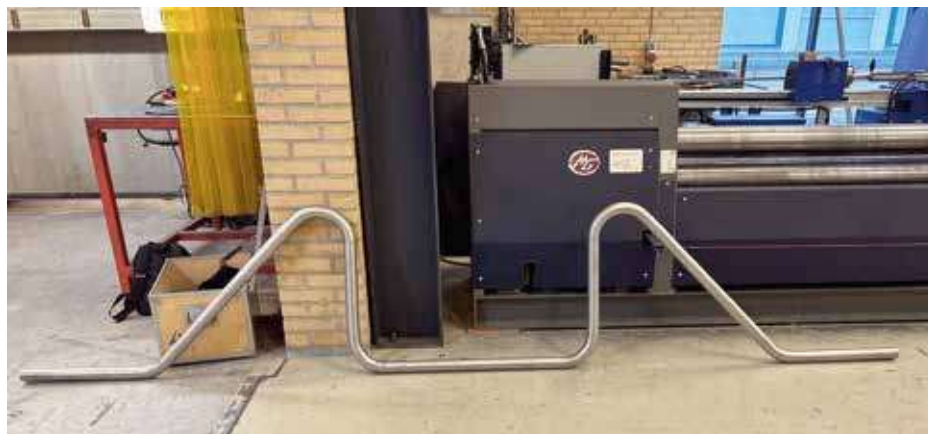
Billede 1. Det ydre udseende af rørkonstruktion, der indgår i case-samarbejdet.

Til casen er der konstrueret to umiddelbart ens rør, der hver har to bukkninger á 45°, to bukkninger á 90° og to bukkninger á 135°. Se billede 1.

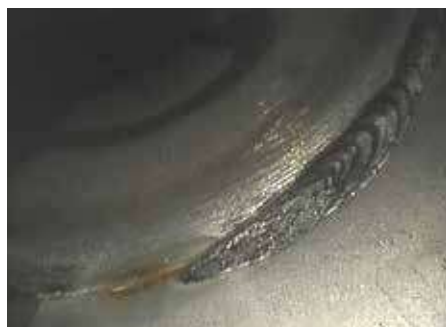
Billede 2. Endoskopi foretaget i rør med dårlige svejsninger. NDT med endoskopi viser, at det er en dårlig håndvejst svejsning.

Forskellen i de to rør ligger i, at det ene rør udelukkende er bukket, mens det andet rør har knap så gode manuelle håndvejste svejsninger. En Non-Destructiv Test - NDT (jævnfør med billede 2) med endoskopi af svejsningerne viser, at svejsningen ikke er tilstrækkelig god.

Det bør også indgå, hvilke konsekvenser det vil få, hvis arbejdet ikke er udført efter anførte specifikationer. Det er for eksempel vigtigt at foretage NDT af udført arbejde for at kunne dokumentere, at de opsatte krav er overholdt. NDT kan udføres med almindeligt lys (jævnfør med billede 2) eller med UV-lys og ± fluorescerende væske (som senere vist i billede 4 og 5).

- Den håndværksmæssige udførelse af for eksempel svejsninger har betydning for opretholdelse af hygiejnen. Der foretages både en NDT-analyse (ifølge billede 2) og en rengørighedstest med endoskopi, UV-lys og \pm fluorescerende væske efter rengøringsproceduren (som i billede 4 og 5).
- Konstruktionen har betydning for flowet og dermed for rengørigheden. Det undersøges ved en rengørighedstest som beskrevet ovenfor.
- Anvendelsen af forskellige metoder, både hurtigmetoder og metoder, der tager længere tid, kan bruges til verificering af rengøring af lukket procesudstyr. Resultater bliver ikke vist specifikt, men indskrives i vurderingen af resultater.

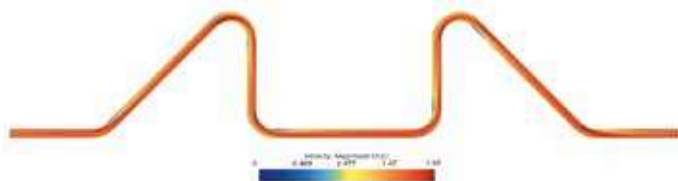
Billede 3. CFD på rørkonstruktion med et ind- og udgangsflow på 1,5 m/s. Vær opmærksom på specielt de blå markeringer, hvor flowet bliver lavt. Jo mere blå nuance, jo nærmere kommer flowet på 0 m/s, dvs. næsten stillestående væske. De mørkerøde markeringer har et højere flow.

Billede 3 viser, at de konstruerede rør med de forskellige bøjninger har udfordringer med at opnå tilstrækkeligt flow alle steder.

Ind- og udgangsflowet er 1,5 m/s, mens de blå nuancer på billede 3 har et lavere flow (m/s) - og de mørkerøde nuancer har et højere flow (m/s). Ved mere blå eller mørkerød nuance vil flowet være hhv. lavere eller højere, hvilket giver ændringer i både opbyggelse af biofilm og fjernelse af biofilmen sammenlignet med et optimalt flow.

Casen udføres med omløb af mælk i op til 22 timer. Herved kan man forvente en vis opbygning af biofilm, specielt på de hygiejnisk kritiske steder, hvor flowet ikke er optimalt (jævnfør billede 3). Derefter foretages en lettere rengøring, hvorefter de efterfølgende tests for påvisning af hygiejnisk kritiske steder og for rengørighed udføres. Casen skal blandt andet kunne verificere, at:

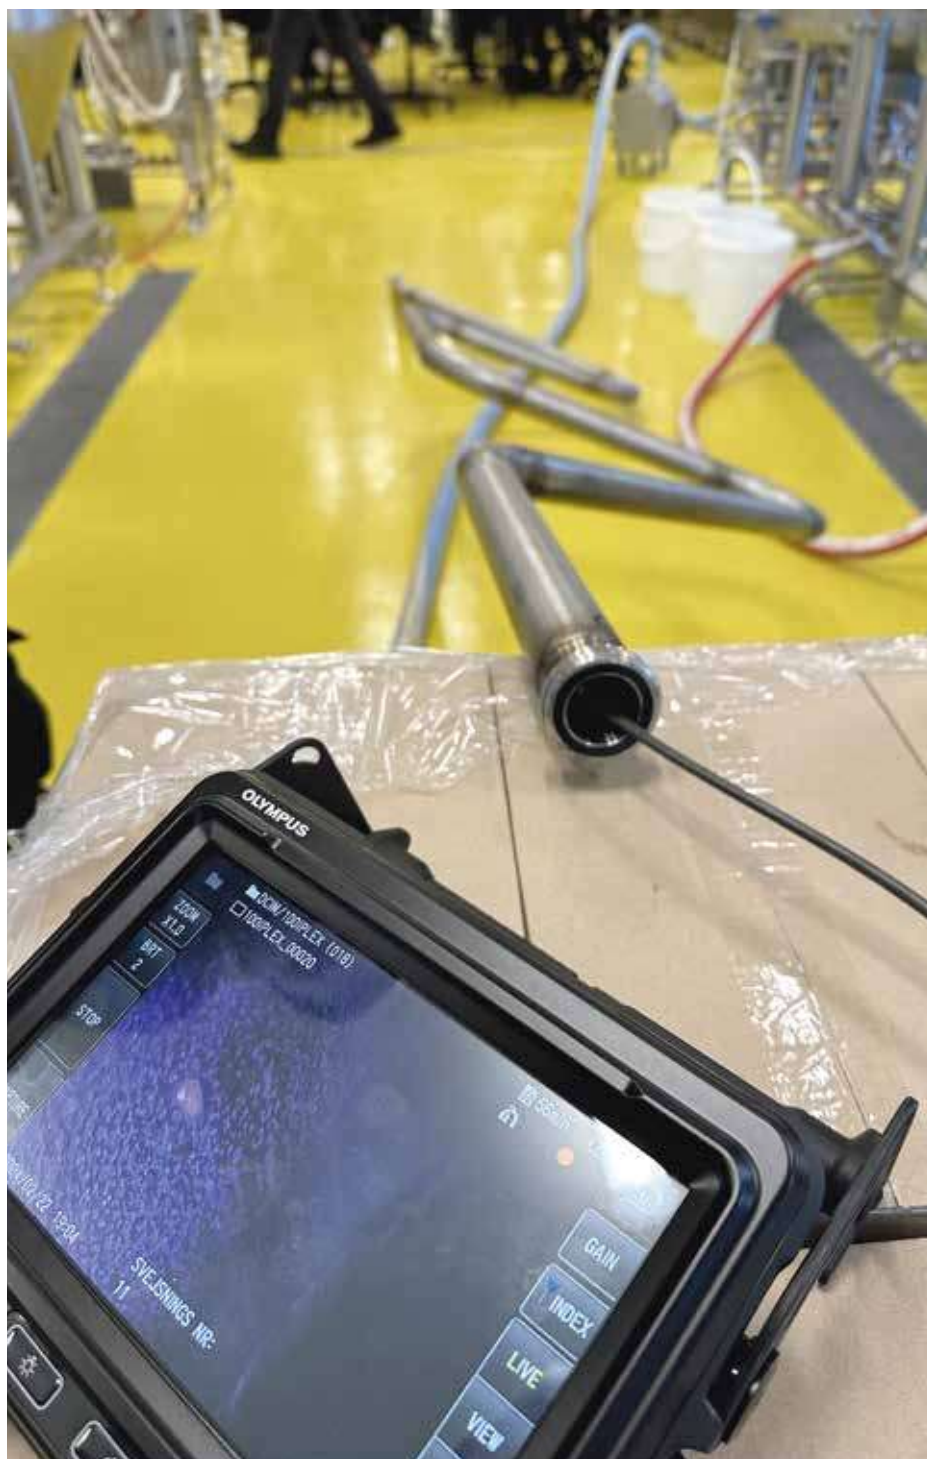
Billede 4. Rengørighedstest af den håndvejste rørkonstruktion, hvor der foretages endoskopi med UV-lys.

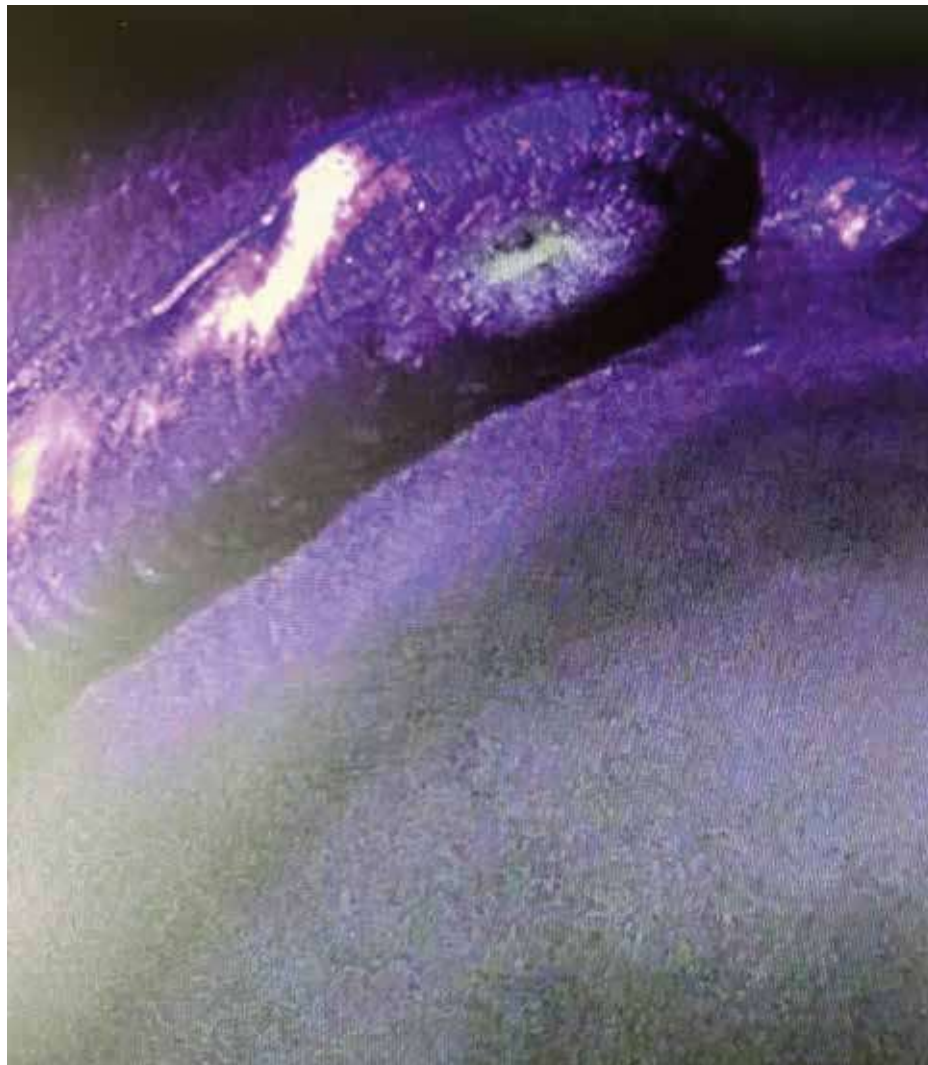
Billede 5A & 5B. Rengørighedstest, hvor der med endoskopi, UV-lys og fluorescerende væske detekteres rester af biofilm i rørkonstruktioner. Der er oftere A) synlige rester af biofilm ved de spidse vinkler ($<90^\circ$), hvor flowet er lavt (jf. figur 3), samt B) i og omkring de dårlige svejsninger.

Resultater for metoder er sammenholdt med den visuelle rengørighedstest, hvor der anvendes endoskopi, UV-lys og fluorescerende væske (se billede 5a og 5b).

Som forventet, sker der en reduktion i målte ATP-værdier fra hhv. forskyl og efterskyl. De målte ATP-værdier for slutskyllevand vil for nogle virksomheder være over acceptabel grænseværdi. Ifølge billede 5 kan der med endoskopi, UV-lys og fluorescerende væske ses lysende pletter, som er rester af biofilm i røret. Disse rester af biofilm er oftere detekteret de steder, hvor flowet er lavere - jævnfør de blå nuancer i billede 3 samt i og omkring de dårlige svejsninger.

Bukninger med de forskellige vinkler giver anledning til mere dannelse af biofilm og mindre effektiv rengøring i de bukninger, hvor der er spidse vinkler ($<90^\circ$). Ønskes en proceslinje, der er så hygiejnisk som muligt, skal den derfor ikke indeholde de spidse vinkler ($<90^\circ$), men derimod stumpe vinkler ($>90^\circ$).
